# INFORME DE ENSAYO DE AUTOCONTROL N° 1795043

## Ensayos a Film de seguridad

REF.: PR.DTC.2022-0093

- Cliente** : AMERICAN FILMS SPA  
Sr. Pablo López V.  
San Isidro 2004 - Santiago.
- Laboratorio** : Laboratorio de Ensayos Materiales - IDIEM.  
Dirección: Plaza Ercilla N° 883, Santiago.
- Producto** : Una muestra de Film, recibida en el Laboratorio de Ensayos de Materiales de IDIEM e identificada por el cliente como:  
M1: Lámina de seguridad antiexplosiva marca American Films de 8 mils de grosor.

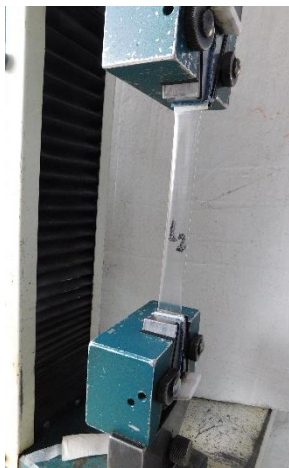
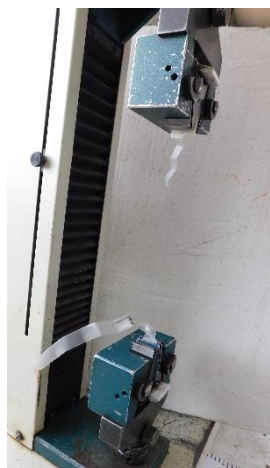
sentido 1

Se colocó la muestra en las mordazas de la máquina de ensayos, con una distancia inicial:  $L_0 = 100$  mm.  
Se aplicó una carga continua y cuasi-estática, a una velocidad de  $50 \pm 1$  mm/min, hasta la falla.  
Se informa la Tensión Máxima (MPa) y Elongación de ruptura (%).

Muestra / Probeta		Tensión Máxima (MPa)	Elongación de ruptura (%)
M1 Sentido 1	P-1	131	115
	P-2	128	95
	P-3	127	120
	P-4	132	120
	P-5	135	115
Promedio		130	113
Muestra / Probeta		Tensión Máxima (MPa)	Elongación de ruptura (%)
M1 Sentido 2	P-6	162	95
	P-7	166	95
	P-8	182	115
	P-9	196	110
	P-10	182	120
Promedio		177	107

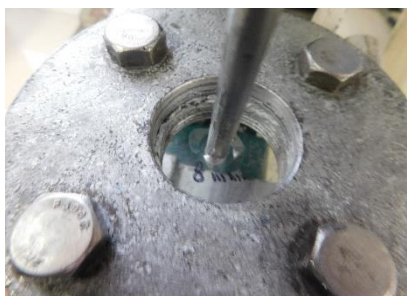
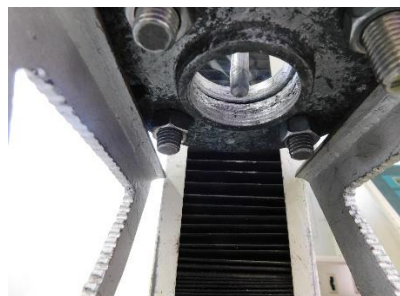
Se extrajo el film que posee la muestra, luego se dimensionaron 5 probetas en el laboratorio en forma circular, con un diámetro de 100 mm de acuerdo a la norma ASTM D4833/D4833M-07 (Reapproved 2013). Luego se cargó la muestra con un punzón de diámetro 8 mm.

Se aplicó una carga continua y cuasi-estática, a una velocidad de  $300 \pm 10$  mm/min, hasta la falla.

Muestra / Probeta N°		Resistencia al Punzonamiento (N)
M1	P-11	573
	P-12	579
	P-13	601
	P-14	627
	P-15	600
Promedio		596

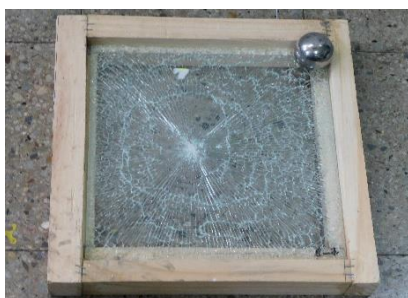
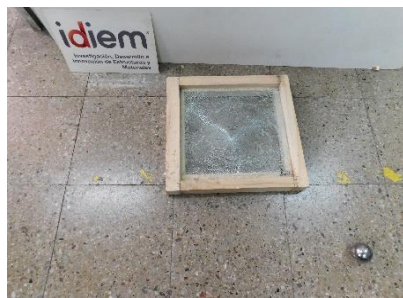
Las probetas se apoyaron sobre un marco de madera, se utilizo una esfera de acero de 500 g de peso y una altura indicada por el cliente de 1,5 m.

Se suspende la bola de acero desde una altura de 1,5 m (indicado por el cliente), y se deja caer libremente sobre la muestra.

Muestra		Resultado
M1	P-16	El vidrio con lámina de seguridad resistió el impacto, rompe el vidrio.
	P-17	El vidrio con lámina de seguridad resistió el impacto, rompe el vidrio.
	P-18	El vidrio con lámina de seguridad resistió el impacto, rompe el vidrio.
	P-19	El vidrio con lámina de seguridad resistió el impacto, rompe el vidrio.
	P-20	El vidrio con lámina de seguridad resistió el impacto, rompe el vidrio.
